## **GIORNALE DEI LAVORI**

Progetto di messa in sicurezza di fusti ammalorati  
presso l'area mineraria dismessa "ex So.Te.Mi."

Via Braccianese Claudia, km 29+200

Manziana (RM)

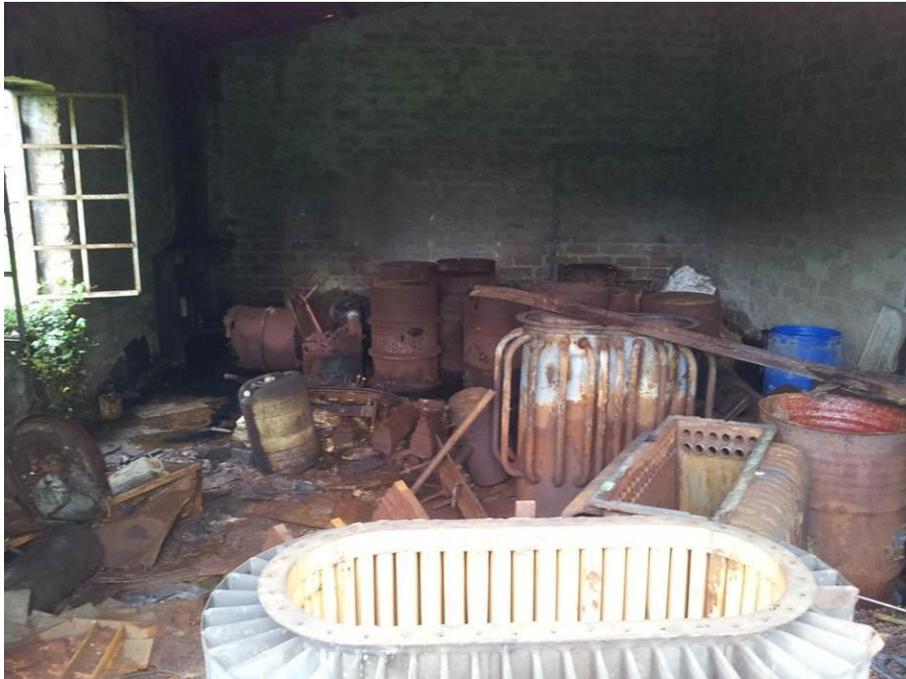
- apertura del magazzino ospitante i rifiuti oggetto dell'appalto, che era stato interdetto in data 21 febbraio 2013 come da verbale di "Riunione e sopralluogo propedeutici alla consegna delle aree ed inizio attività" (**fotografia 1**);

**Fotografia 1: vista locale fusti a inizio lavorazioni**

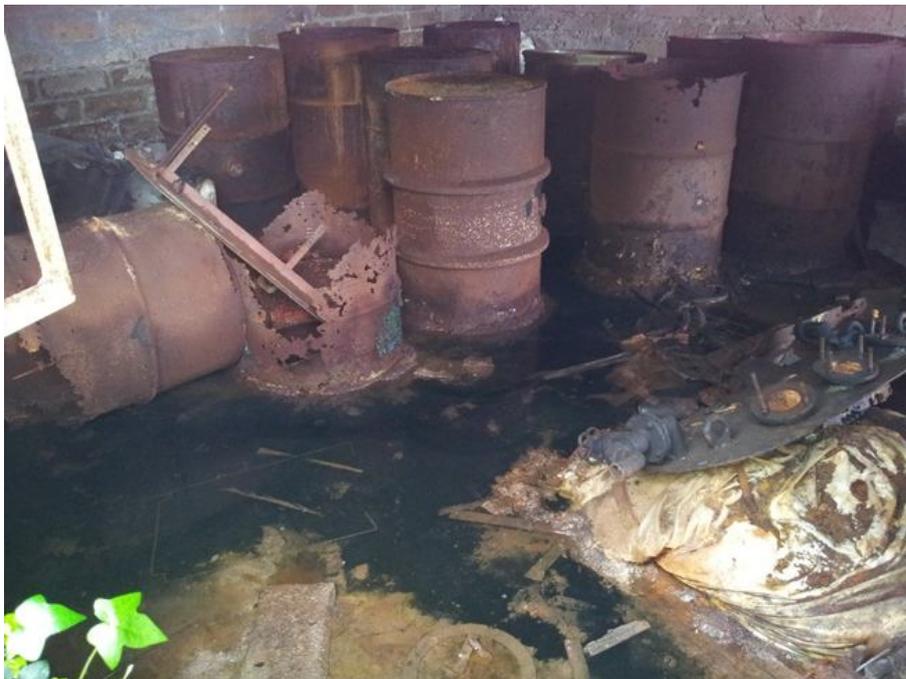
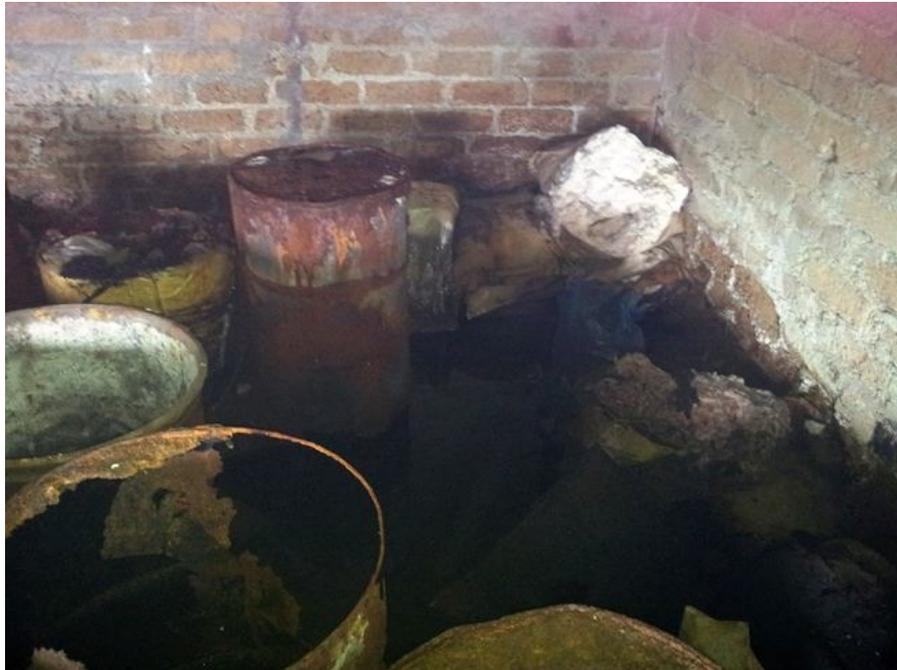
- allontanamento (**fotografia 7**) di tutti i contenitori e i fusti presenti nel locale (**fotografie 2 e 3**) e trasporto nell'apposita area di stoccaggio (**fotografia 9**), con l'esclusione (**fotografia 8**) di un fusto contenente bitume molto denso e due dispositivi in matrice metallica risultati troppo pesanti per il carico manuale da parte dei due operatori presenti;

**Fotografia 2: dettaglio locale fusti a inizio lavorazioni**

**Fotografia 3: dettaglio locale fusti a inizio lavorazioni**

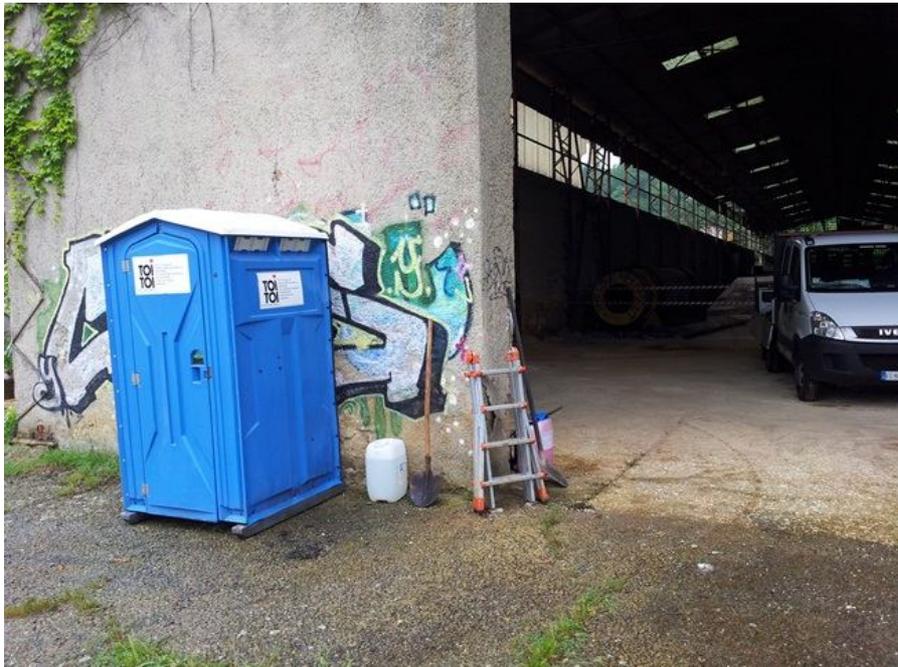
- allestimento area di stoccaggio dei rifiuti, con apposizione a terra di telo in HDPE;
- scarico e posizionamento del bagno chimico (**fotografia 4**);

**Fotografia 4: vista esterna aree di stoccaggio**

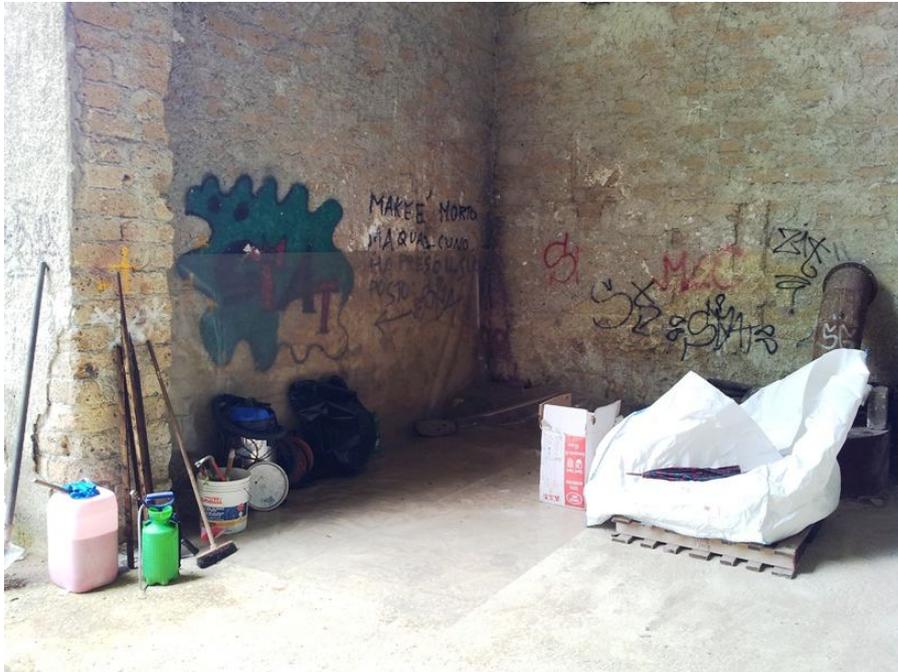
- individuazione e pulizia area "spogliatoio" per il personale;
- allestimento area di stoccaggio attrezzature e materiali, con apposizione a terra di telo in HDPE (**fotografia 5**);

**Fotografia 5: aree di deposito materiali**

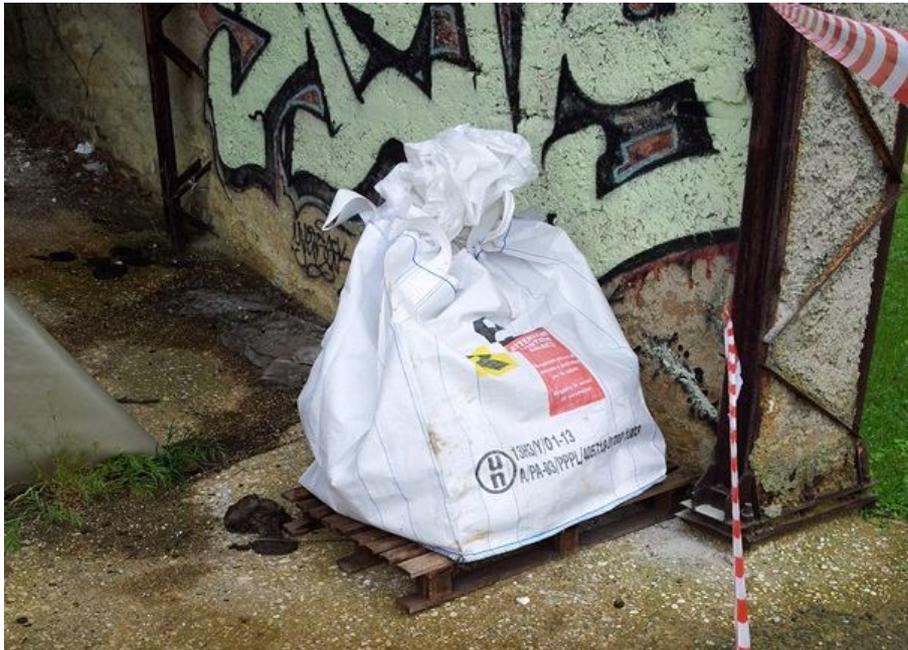
- stoccaggio dei materiali contenenti amianto all'interno di sacchetti di pvc sistemati all'interno di un big-bag con specifica etichettatura per MCA (**fotografia 6**);

**Fotografia 6: aree di stoccaggio rifiuti (MCA)**

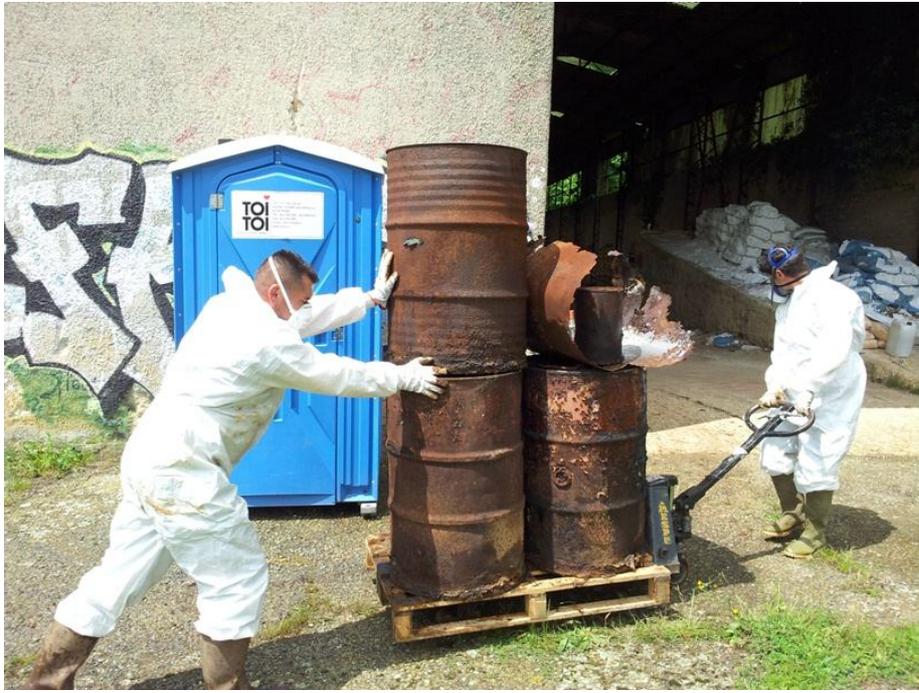
**Fotografia 7: spostamento contenitori metallici**

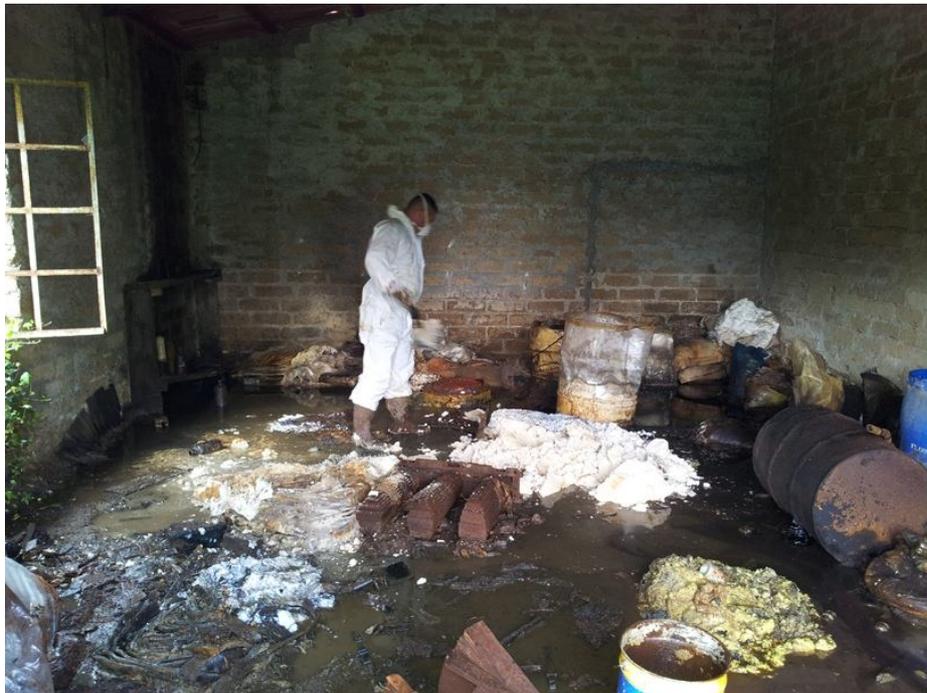
**Fotografia 8: vista del locale dopo lo spostamento dei rifiuti metallici**

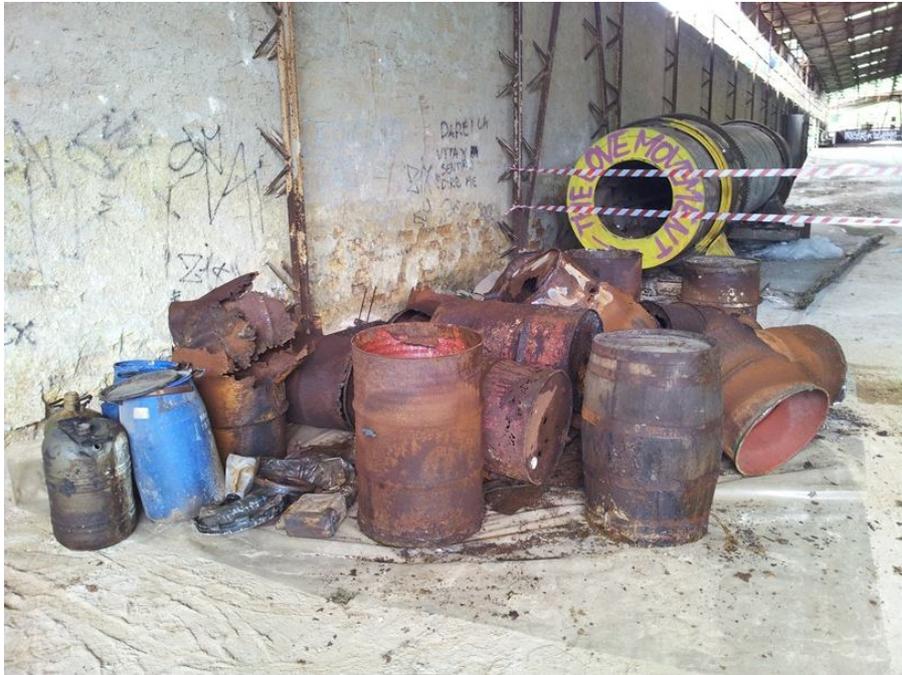
**Fotografia 9: aree di stoccaggio dei fusti ammalorati**

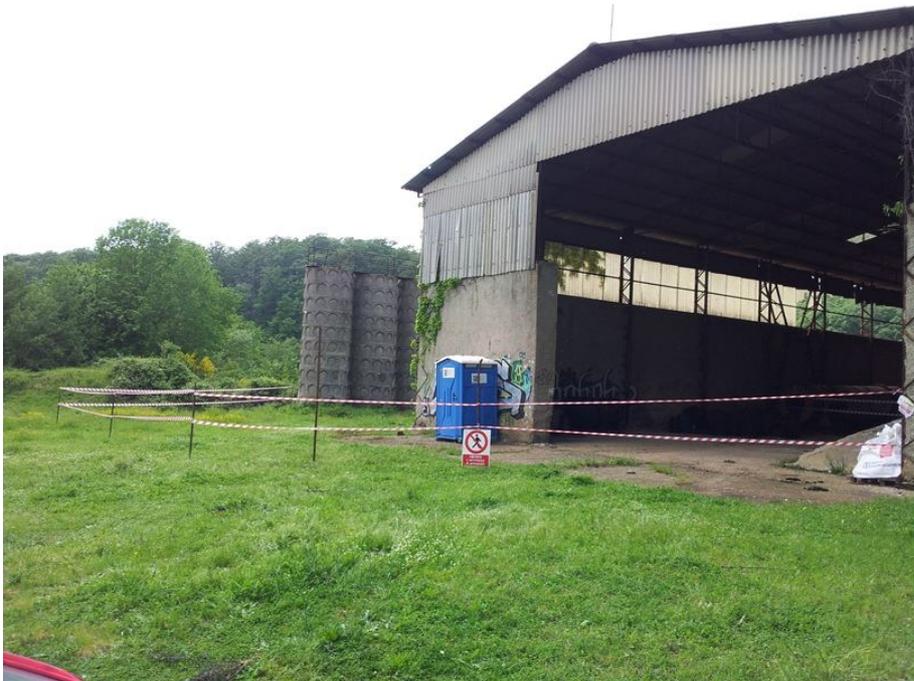
- chiusura cantiere (**fotografia 10**).

**Fotografia 10: delimitazione area di cantiere**

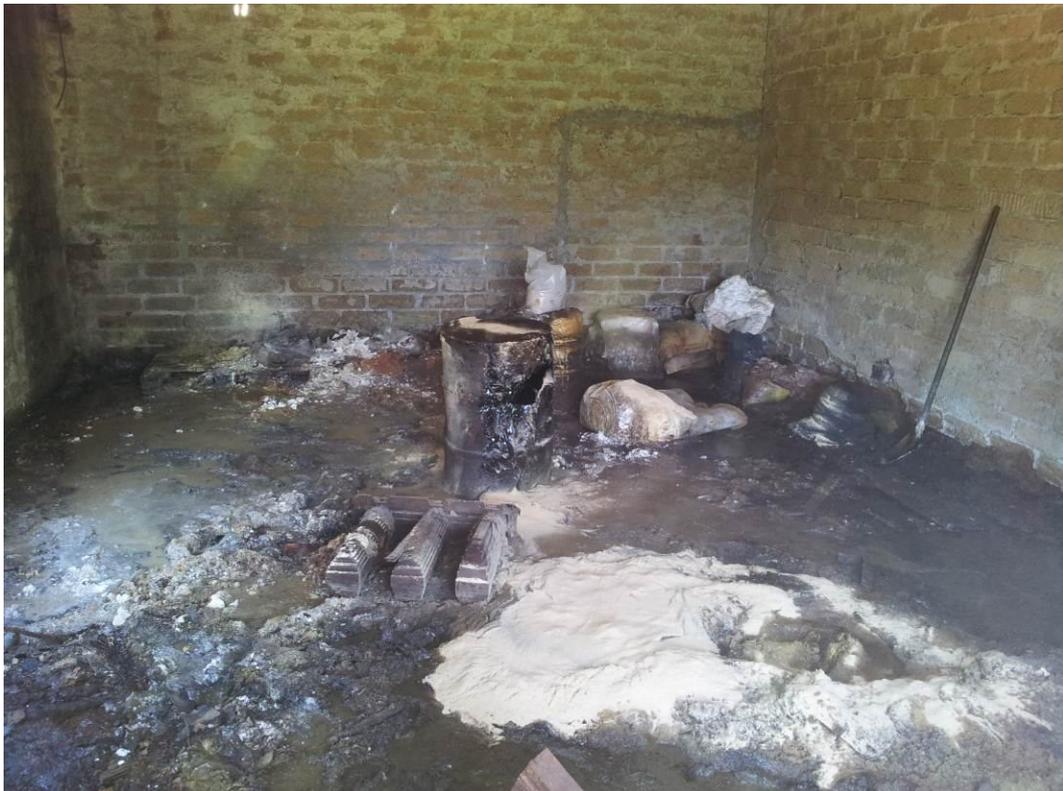
**Fotografia 11: locale magazzino all'inizio delle lavorazioni del 13 maggio**

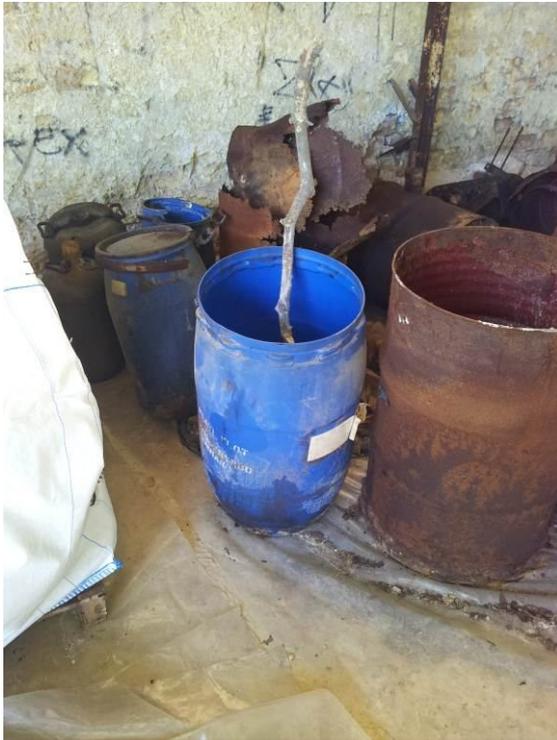
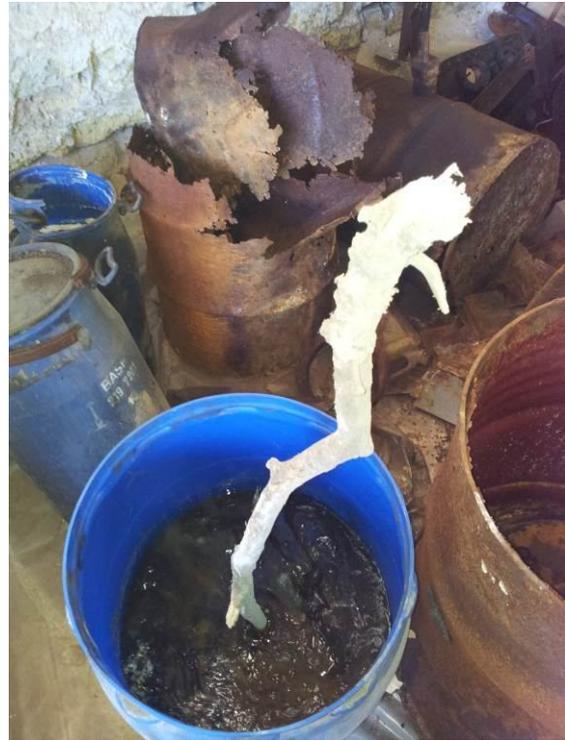
**Fotografie 12 a e b: fusto contenente grasso lubrificante**

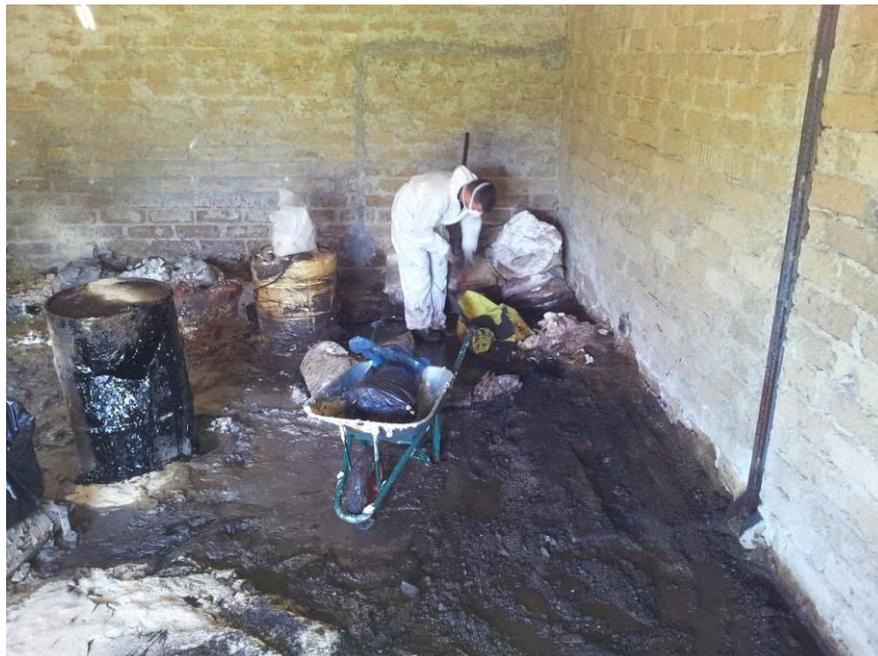
**Fotografie 13: Insaccamento del materiale**

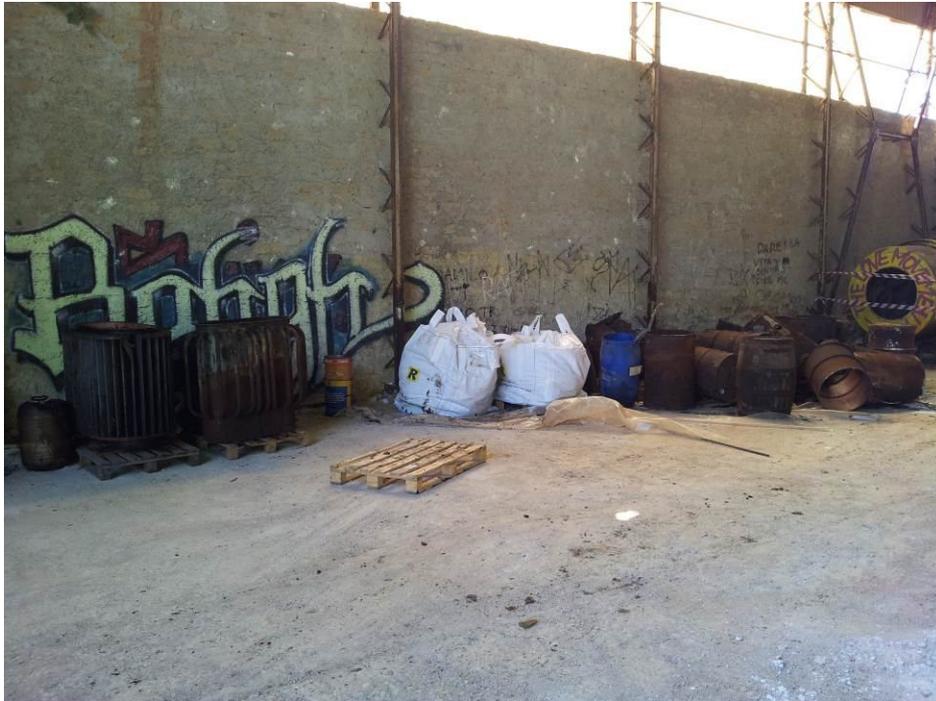
L'area principale di stoccaggio dei rifiuti (**Fotografia 14**) contiene 3 trasformatori, due bigbags con materiale polverulento in sacchi, diversi fusti metallici e/o plastici e una botte di legno. Una seconda zona ospita il big bag contenente amianto (**Fotografia 6**).

**Fotografia 14: Area principale stoccaggio rifiuti**

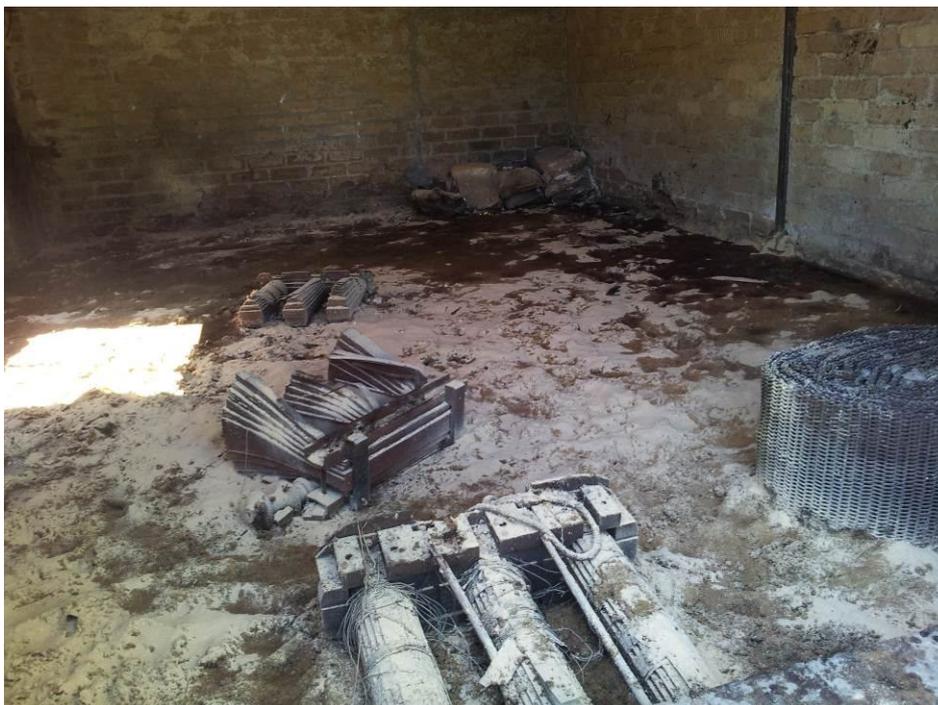
A fine lavorazione sono dunque presenti all'interno del locale n. 4 dispositivi metallici molto pesanti (**Fotografia 15**) che saranno allontanati con mezzo meccanico alla ripresa delle lavorazioni e, all'angolo del locale, diversi sacchi di soda non deteriorati che allo stesso modo saranno spostati con mezzo meccanico.

**Fotografia 15: locale magazzino a fine giornata**

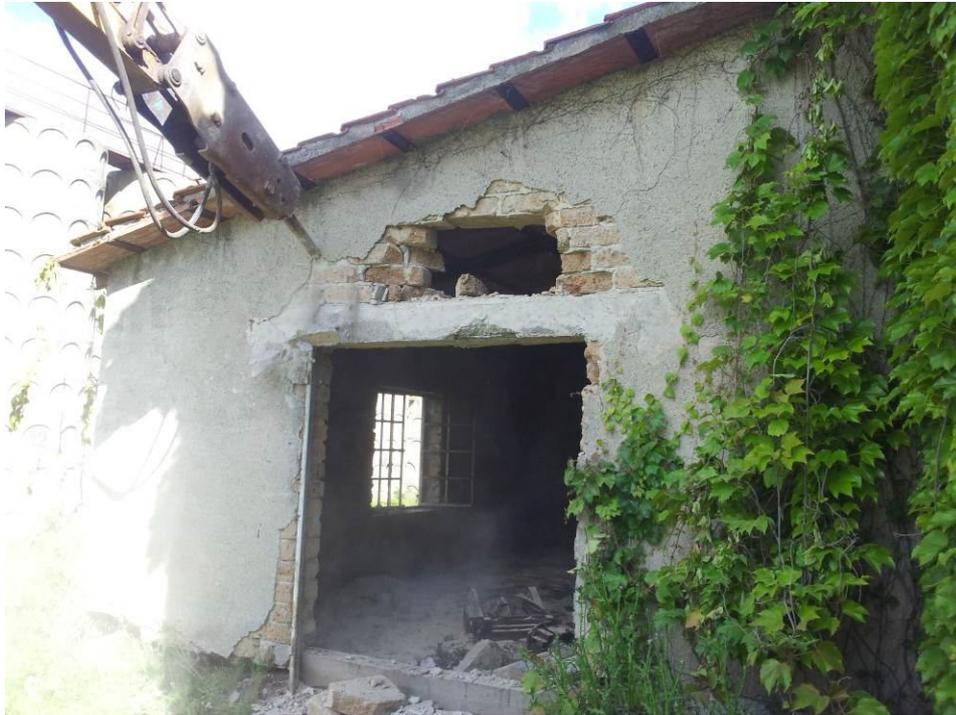
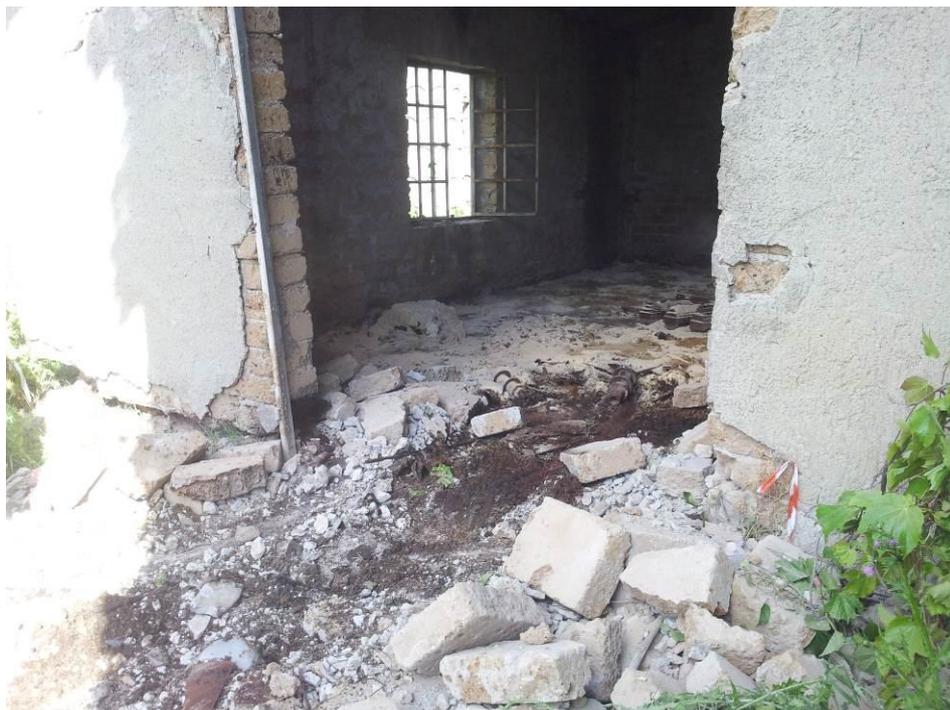
**Fotografia 16: apertura del vano**

**Fotografia 17: apertura del vano**

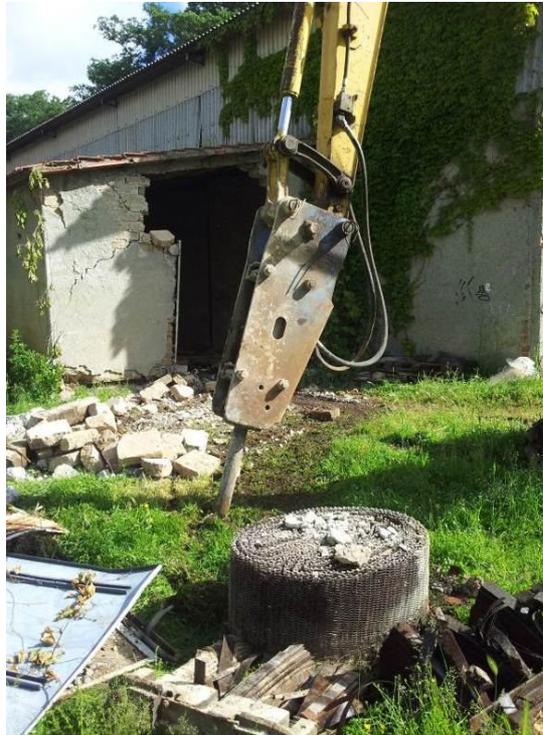
**Fotografia 18: rimozione rifiuti ferrosi**

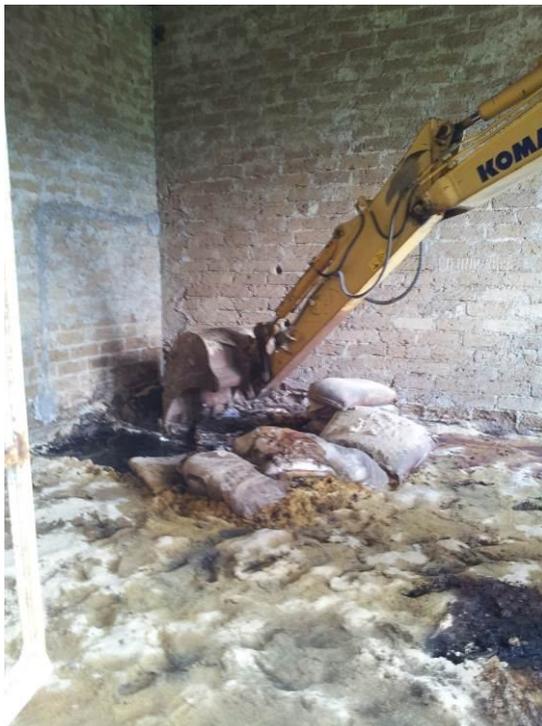
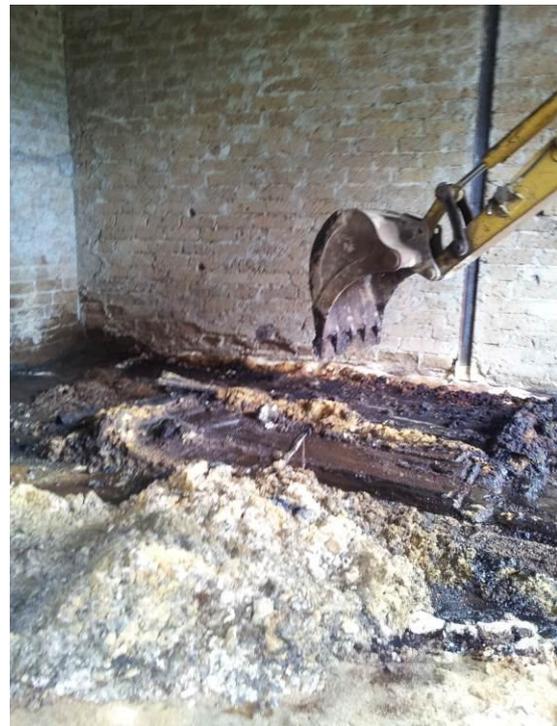
**Fotografie 19 e 20: asporto sacchi di soda caustica**

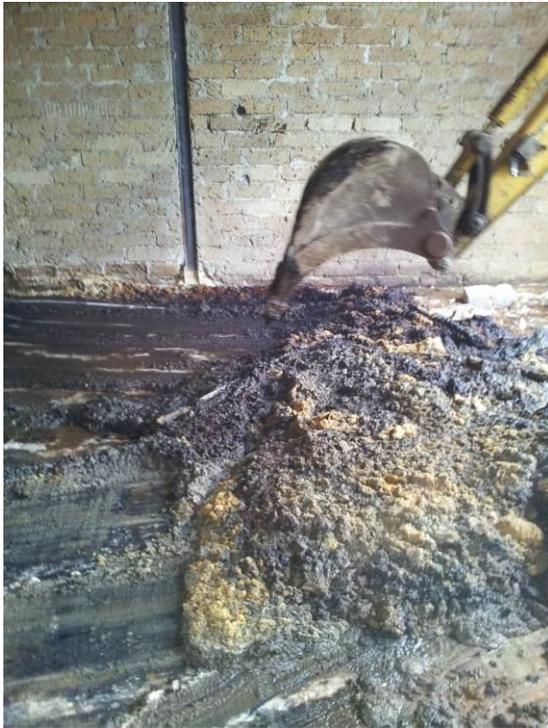
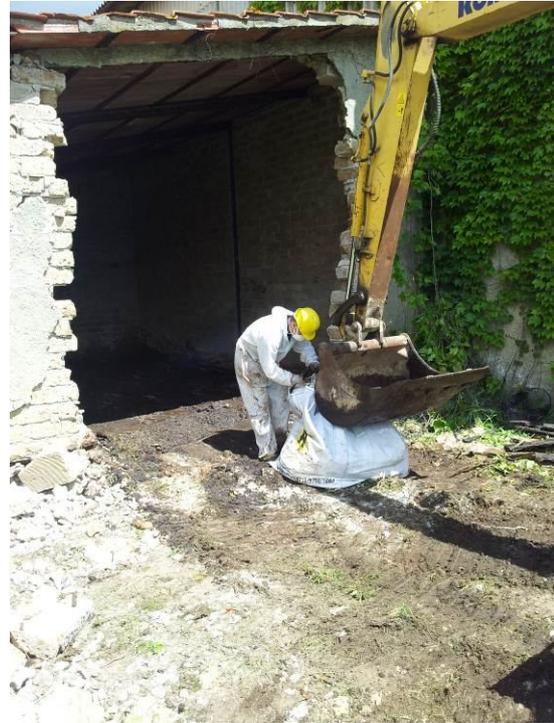
**Fotografie 21 e 22: pulizia del pavimento e raccolta rifiuti**

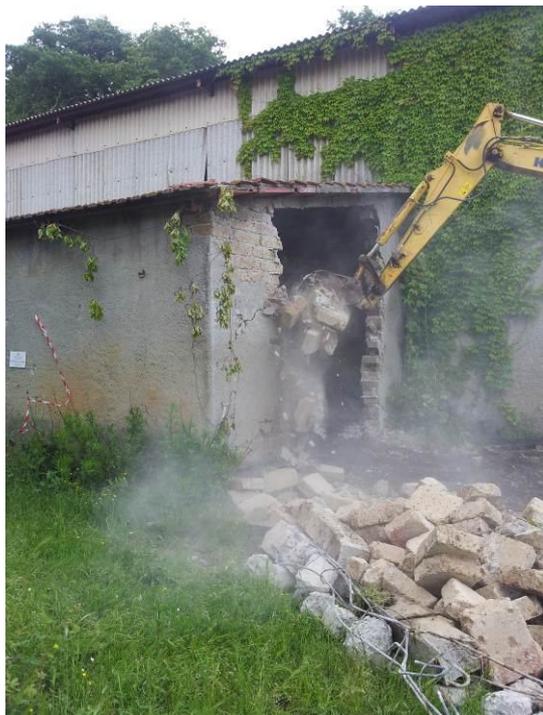
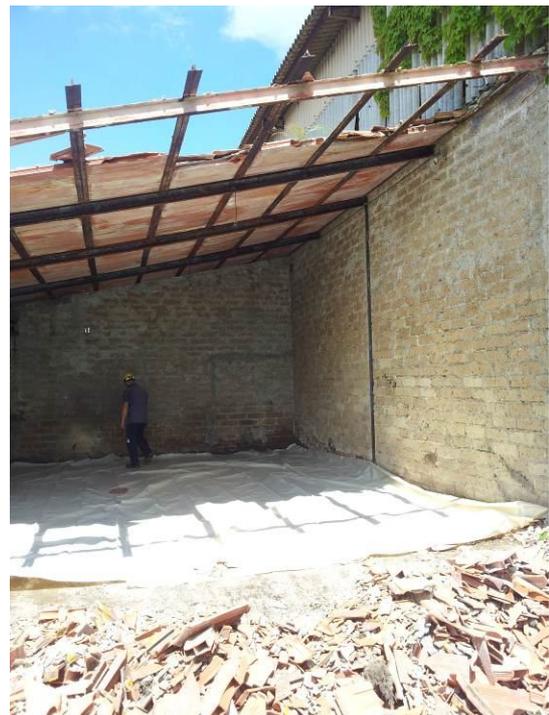
**Fotografie 23, 24: demolizione del muro frontale e della copertura**

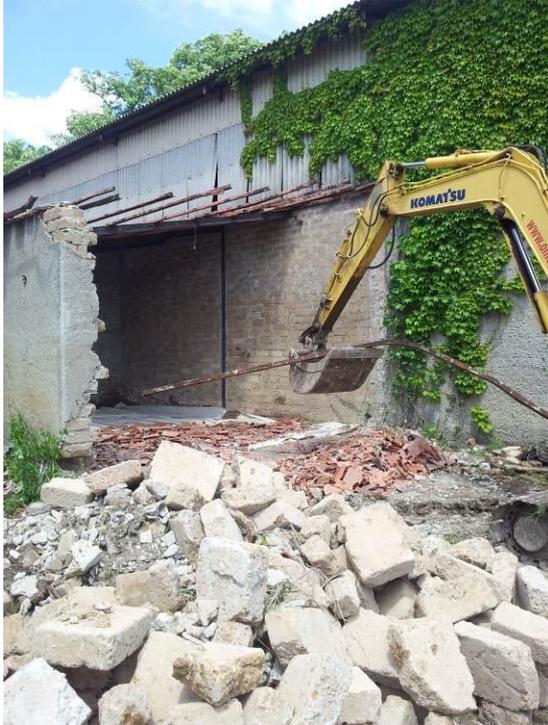
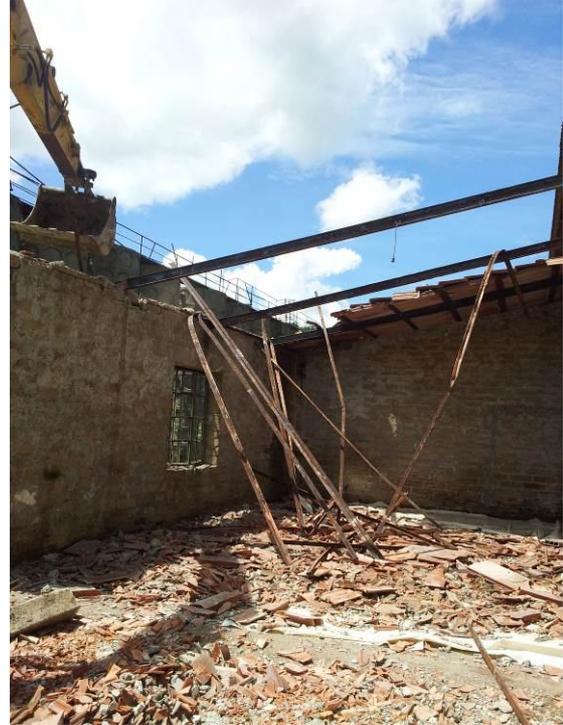
**Fotografie 25, 26: demolizione della copertura**

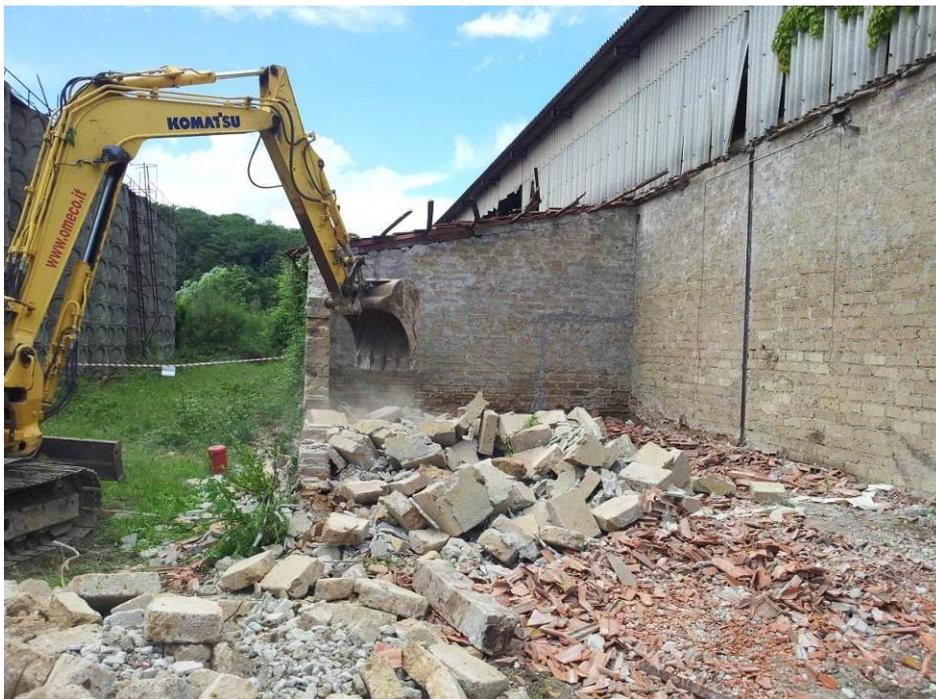
**Fotografie 27: demolizione del muro esterno**

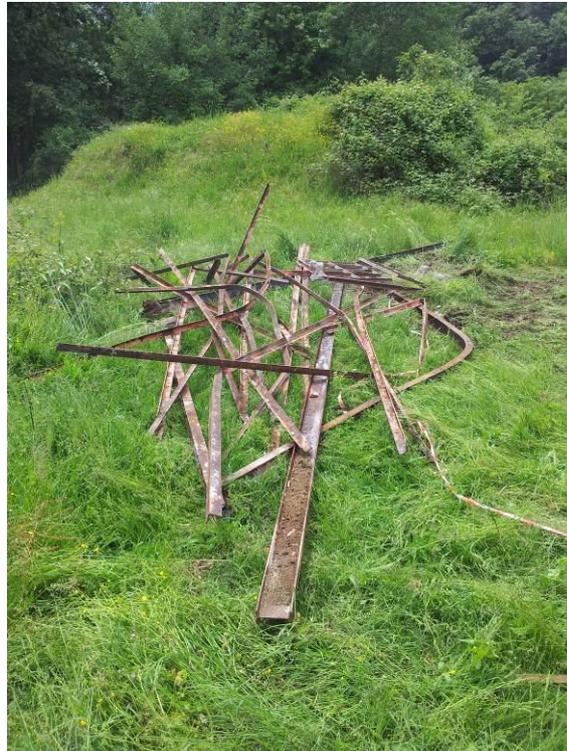
**Fotografia 28: accumulo dei rifiuti ferrosi**

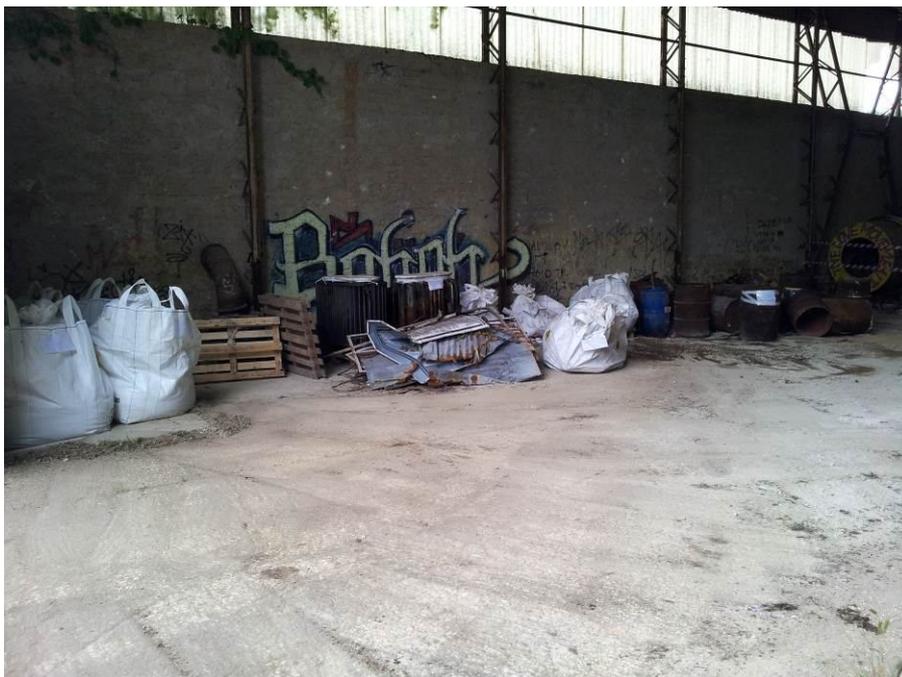
**Fotografia 29: area stoccaggio rifiuti**

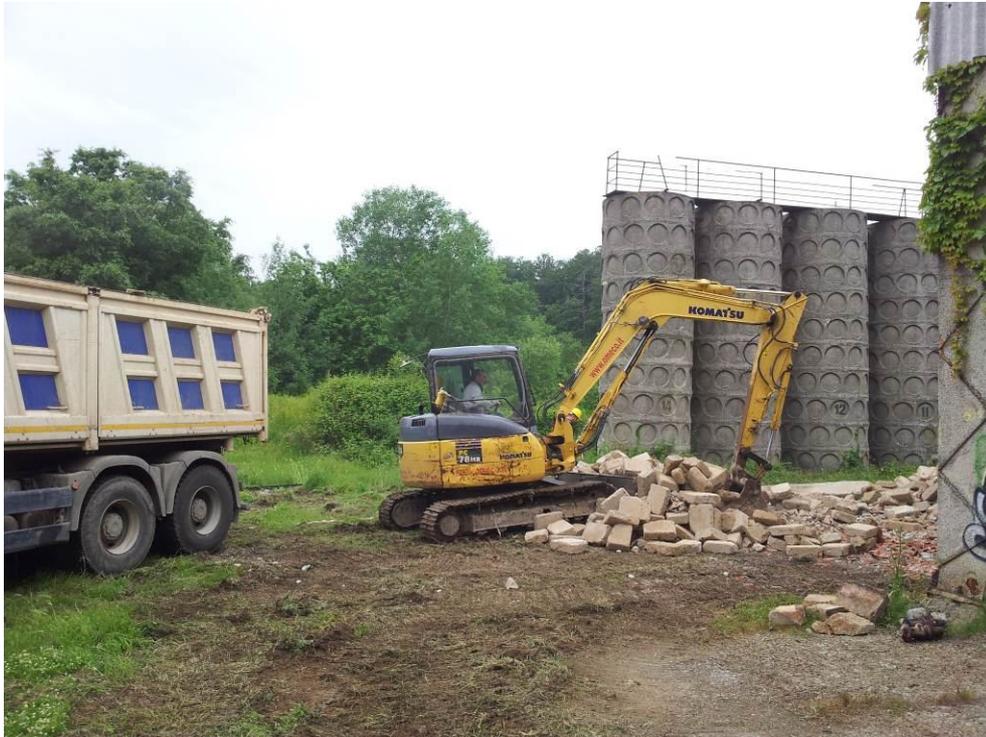
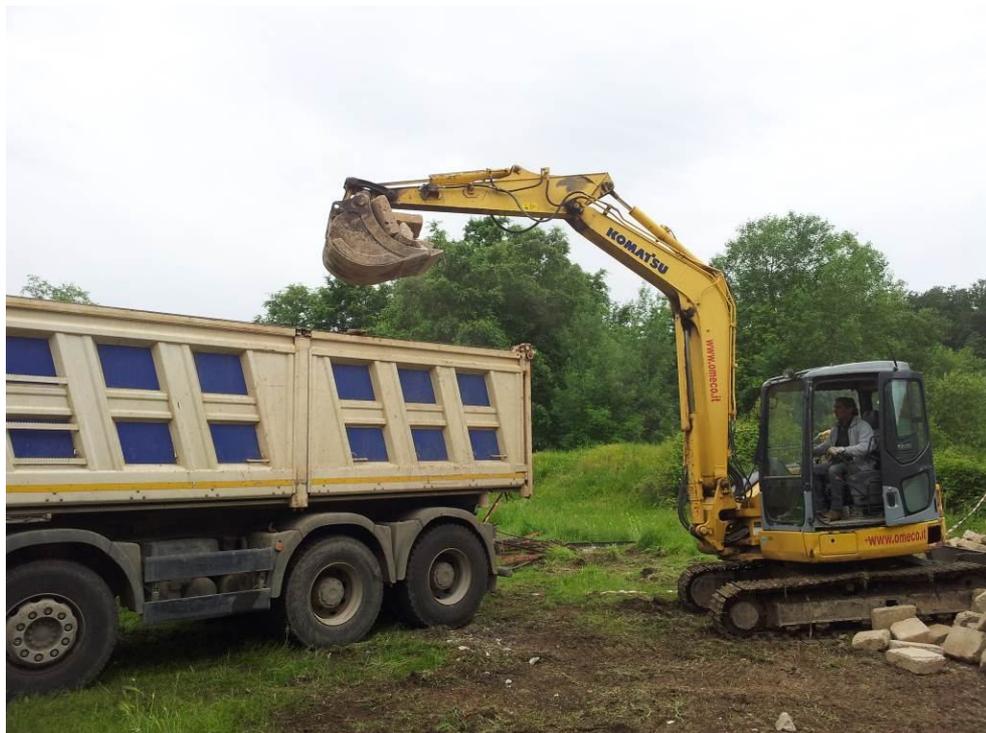
**Fotografie 30, 31: carico e trasporto dei misti da demolizione non pericolosi**

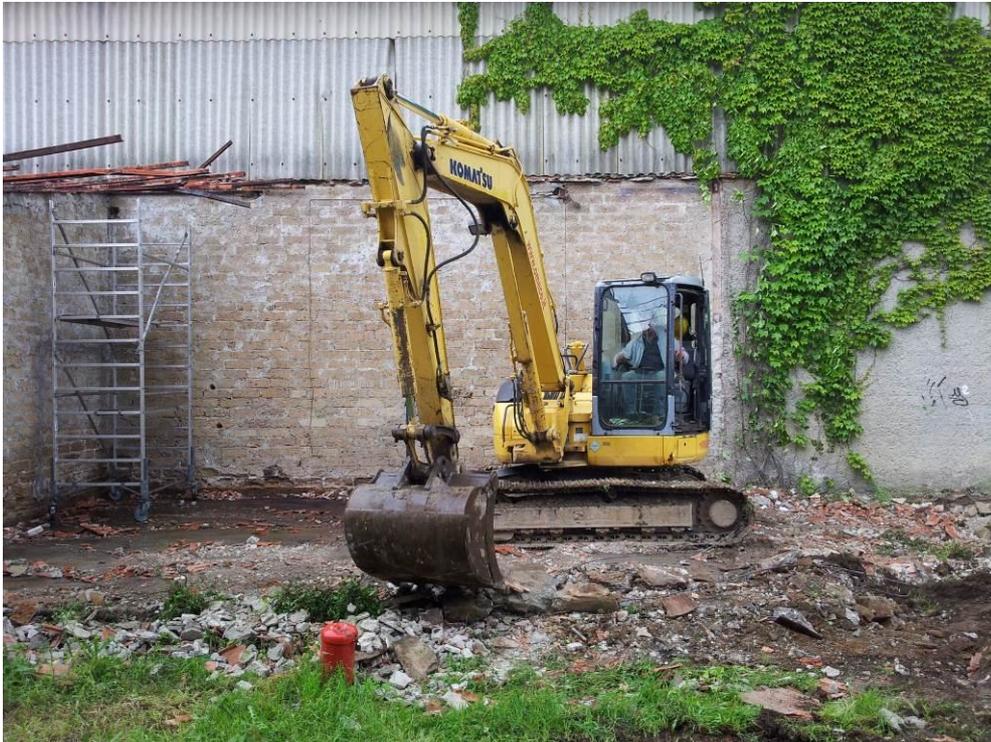
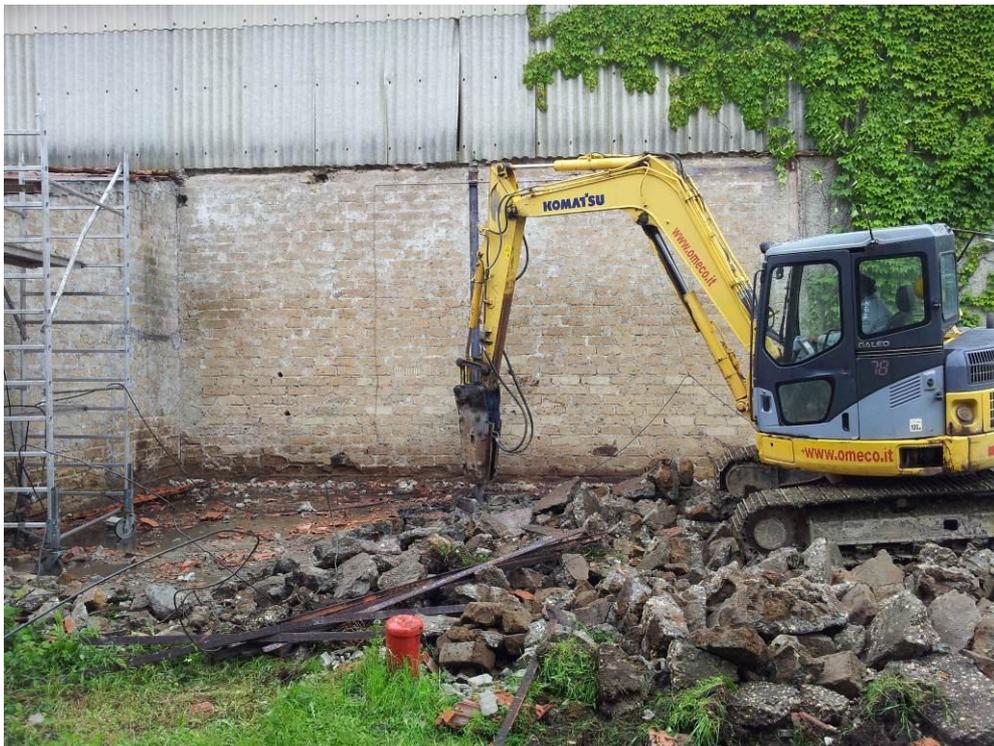
**Fotografie 32, 33: demolizione della pavimentazione**

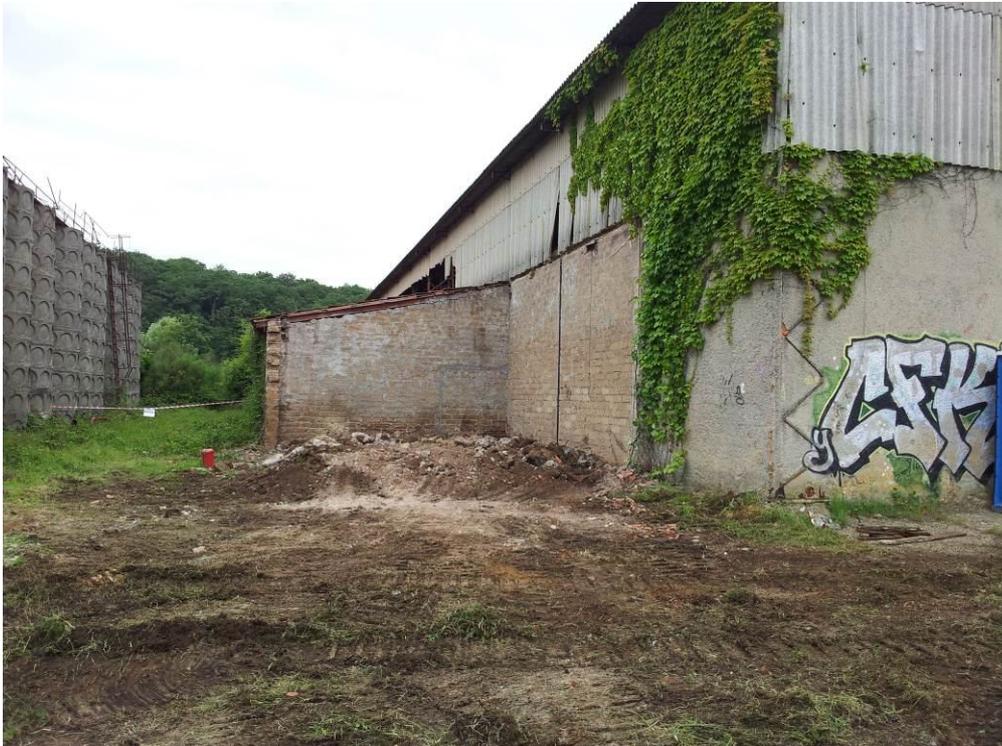
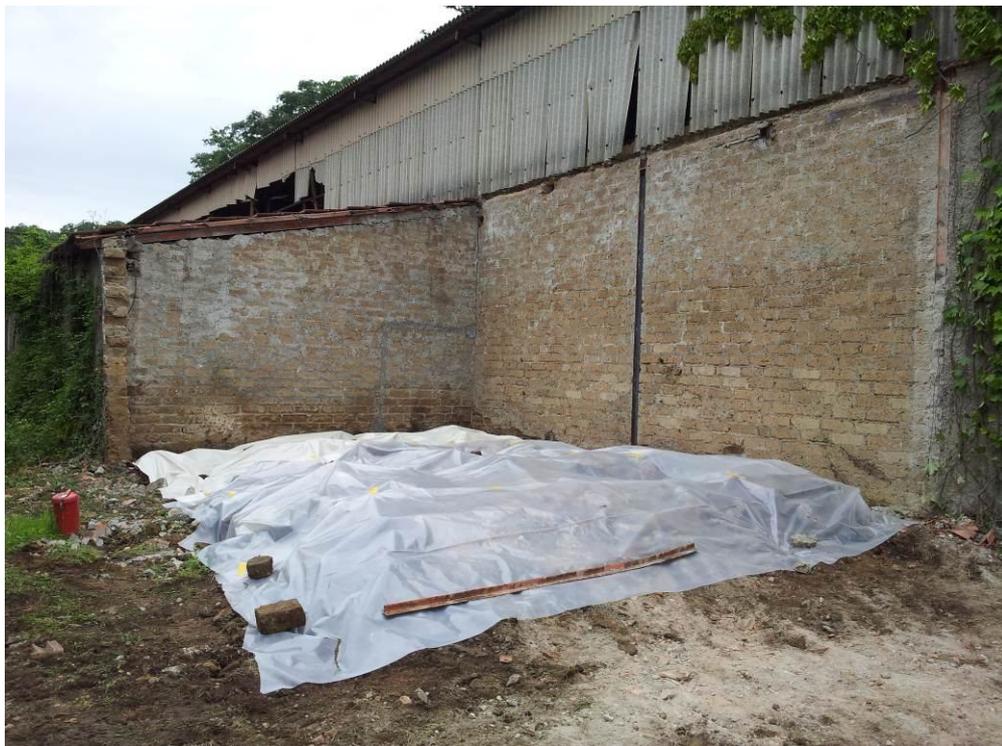
Fotografie 34, 35: sistemazione area e copertura rifiuti da demolizione

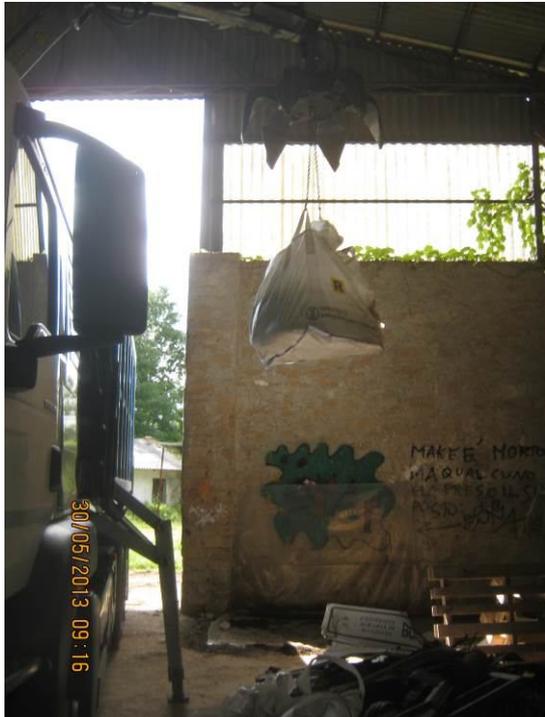
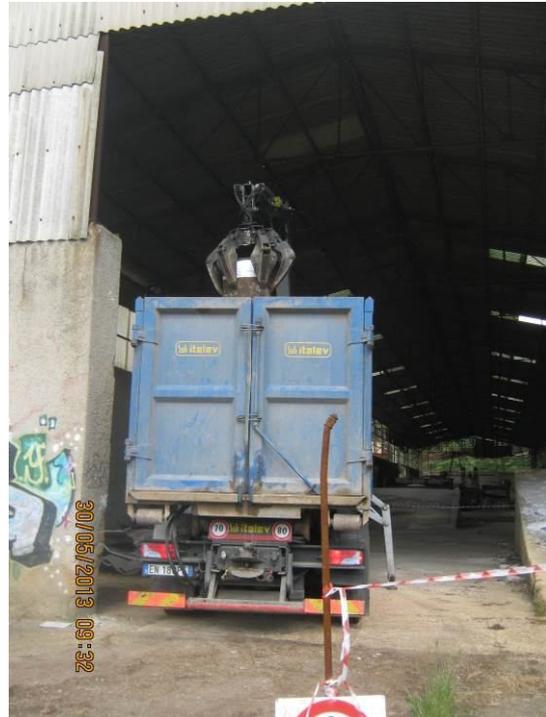
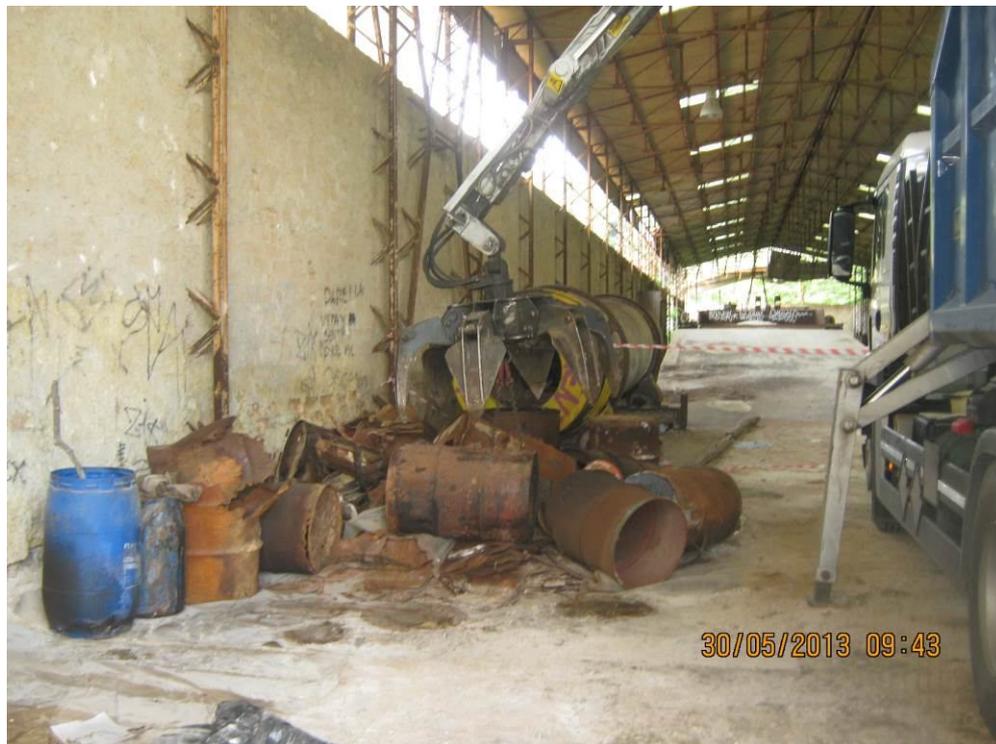
Le **Fotografie 36, 37 e 38** mostrano le operazioni di carico dei rifiuti.

Fotografie 36, 37, 38: Carico dei rifiuti
