## **GIORNALE DEI LAVORI**

Progetto di messa in sicurezza di fusti ammalorati  
presso l'area mineraria dismessa "ex So.Te.Mi."

Via Braccianese Claudia, km 29+200

Manziana (RM)

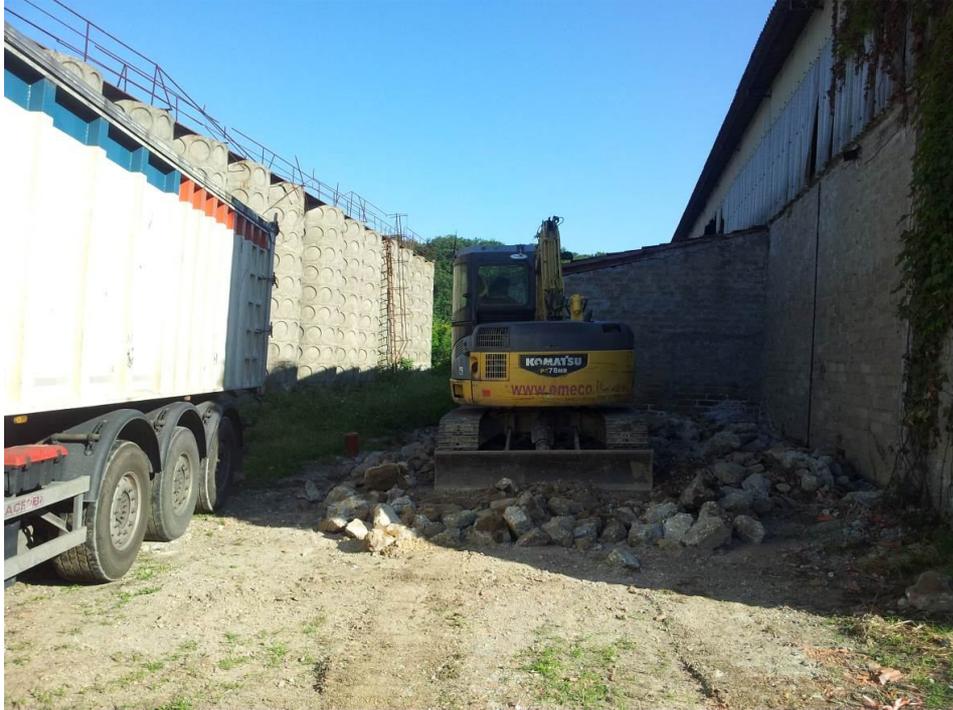
**Fotografia 39: cernita dei materiali da demolizione**

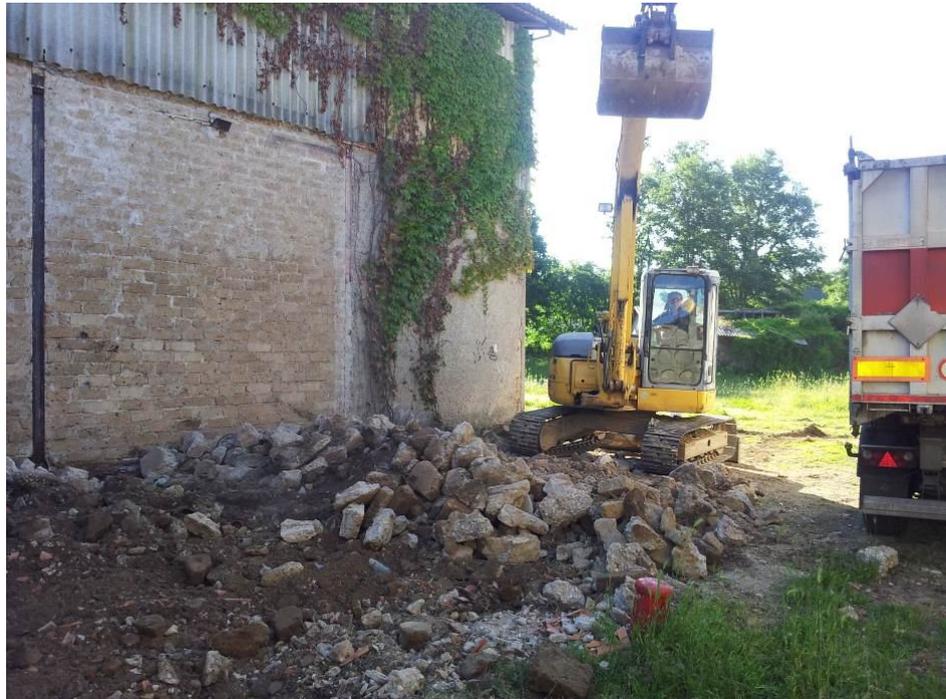
**Fotografia 40: carico materiali da demolizione non pericolosi**

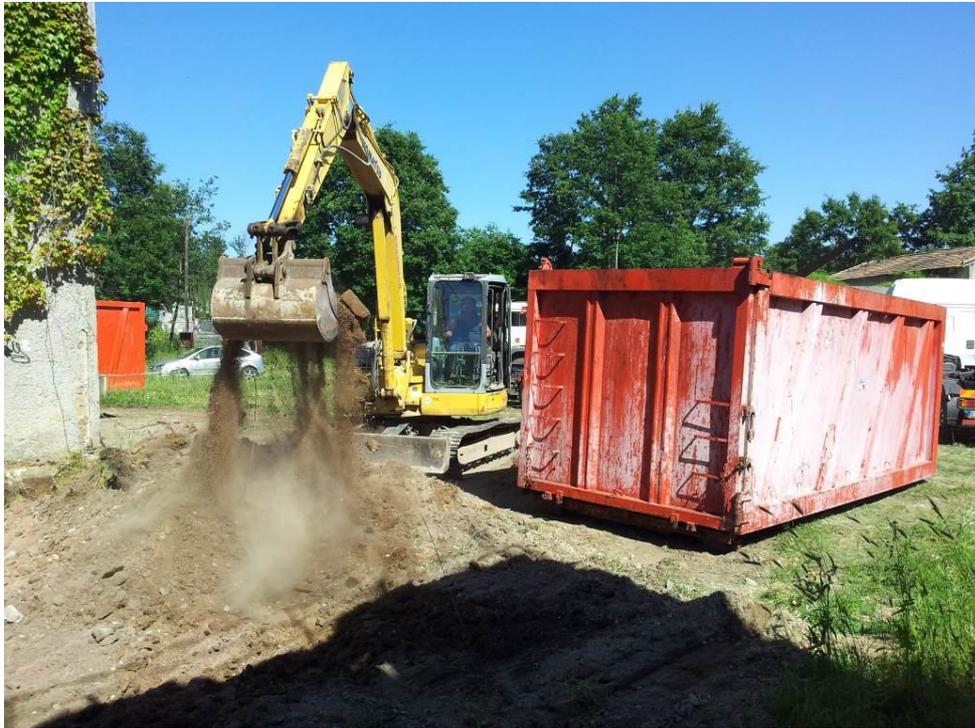
**Fotografia 41: carico materiali da demolizione pericolosi**

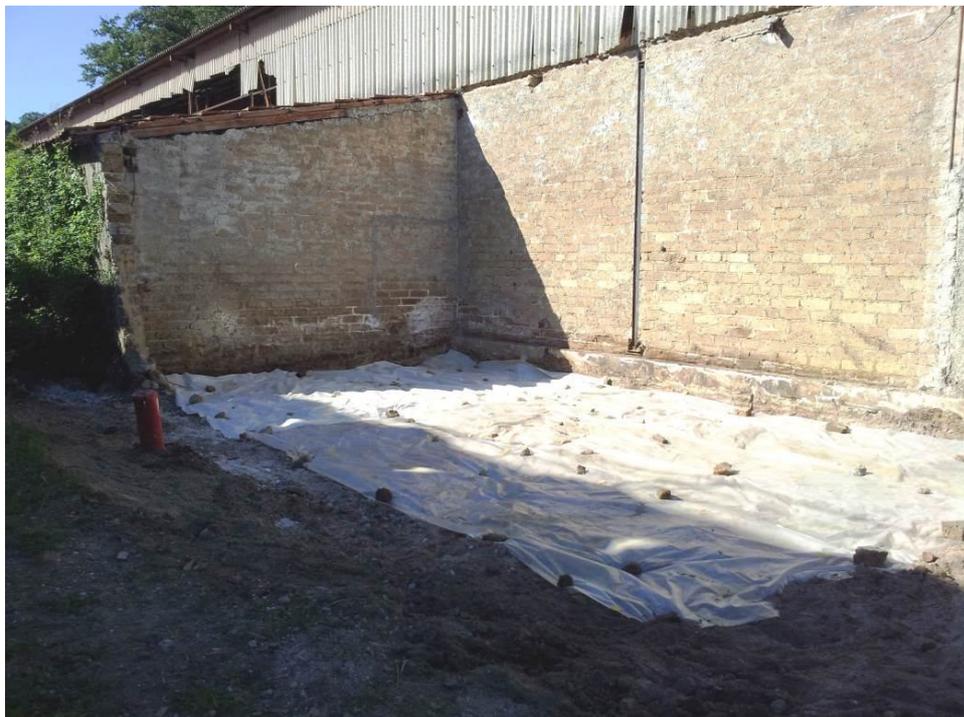
**Fotografia 42: ricopertura dell'area di scavo**
